KARTA REJESTRACYJNA OSUWISKA

1 2 - 6 2 - 0 1 1 - 0 6 7 9 9 1

1. Miejscowość: Nowy Sącz	2. Gmina: Nowy Sącz gm. miejska	3. Powiat: Nowy Sącz	4. Województwo: małopolskie
5. Mapa topograficzna: M-34-90-A-b-4	6. Arkusz SMGP 1:50 000: M-34-90-A Nowy Sącz (1035)	7. Współrzędne geograficzne: 20° 41'36.723" E	49° 35'19.385" N
8. Kraina geograficzna: Kotlina Sądecka	9. Jednostka tektoniczna: Jednostka magurska	10. Zlewnia: Majdan	
11. Inne dane lokalizacyjne: Dąbrówka Mała ul. Zalesie

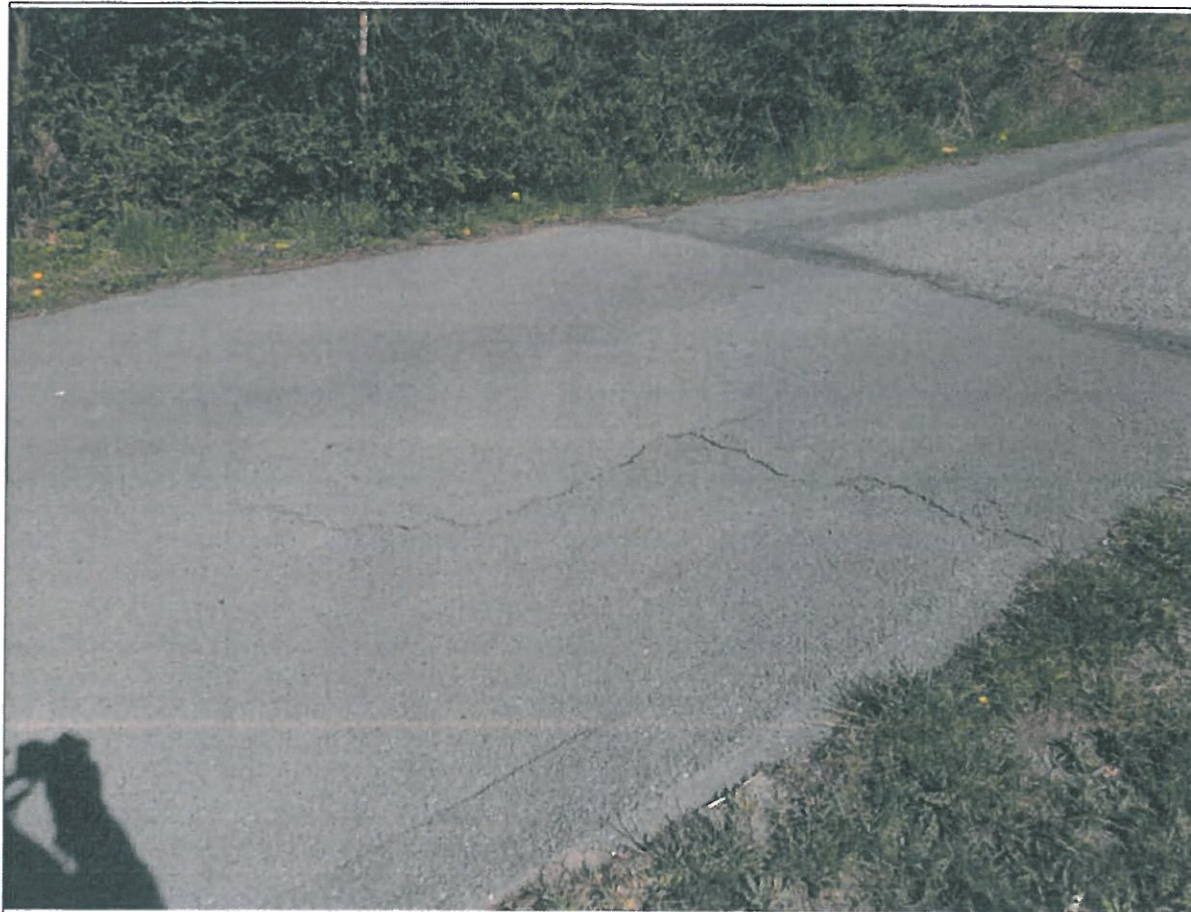
1. Uprawy:	6. Uprawy:
Nie stwierdzono	zagrożone
2. Zabudowa:	7. Zabudowa:
Nie stwierdzono	Nie występują
3. Infrastruktura komunikacyjna:	8. Infrastruktura komunikacyjna:
deformacje i pęknięcia na drodze gminnej	możliwe dalsze deformacje drogi
4. Linie przesyłowe:	9. Linie przesyłowe:
przechylenie słupa linii energetycznej	możliwe uszkodzenia linii przesyłowych
5. Inne:	10. Inne:
Nie stwierdzono	Nie występują
11. Ocena możliwości wystąpienia dalszych ruchów osuwiskowych:	
wystąpienie dalszych ruchów osuwiskowych jest bardzo prawdopodobne, szczególnie po długotrwałych opadach deszczu

Szczeliny na załatanym odcinku asfaltu

Osuwisko trudne do zabezpieczenia. Ze względu na przebieg drogi przez dolną część osuwiska, jej stabilizacja jest również trudna i kosztowna. Wskazane jest odwodnienie zarówno terenu osuwiska, jak i terenu zagrożonego ruchami masowymi poprzez odprowadzanie wód opadowych poza ich obszar. Ewentualne prace zabezpieczające powinny być poprzedzone wykonaniem dokumentacji geologiczno-inżynierskiej oraz projektem zabezpieczenia. W przypadku decyzji o zabezpieczaniu drogi zaleca się wykonanie pełnordzeniowych otworów, zarówno w obrębie osuwiska, jak i terenu zagrożonego, celem stwierdzenia występowania lub braku ewentualnych powierzchni poślizgu

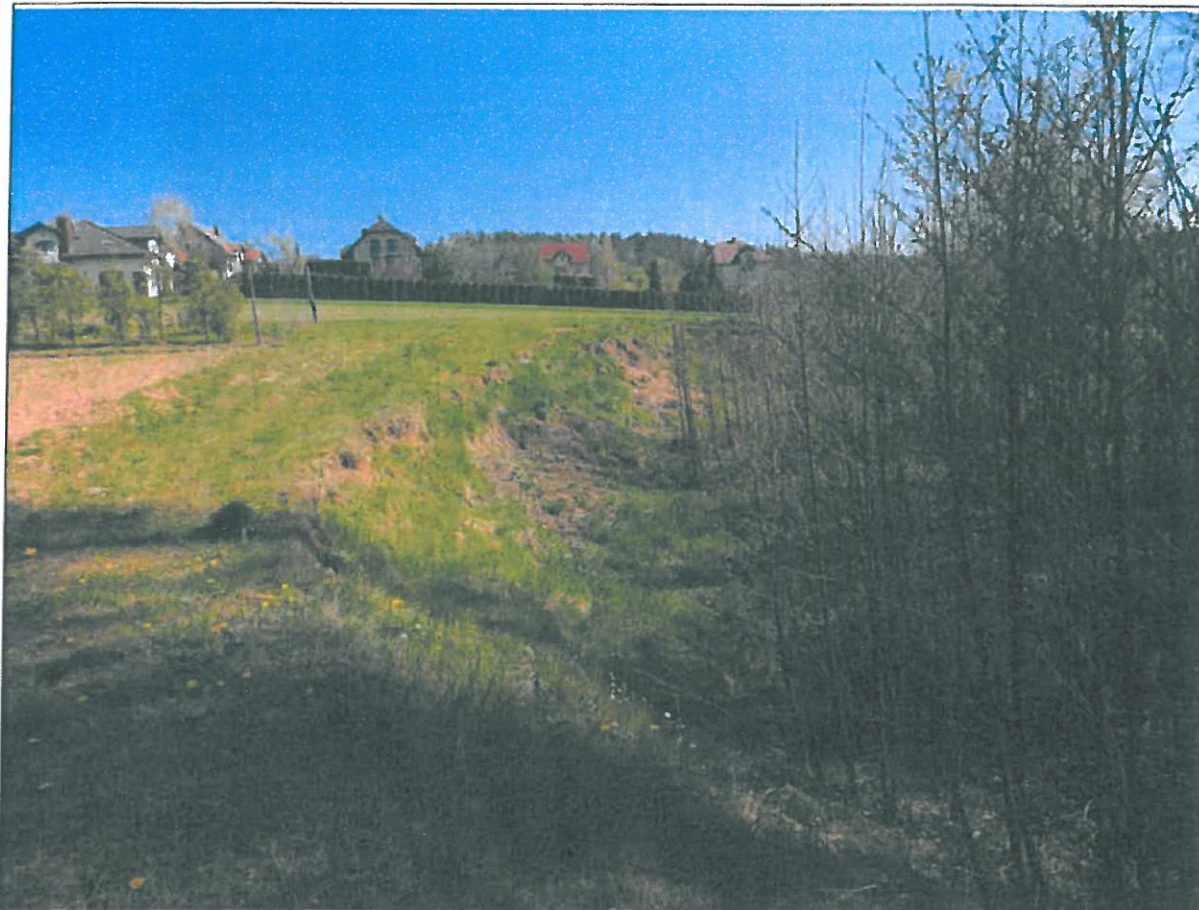
9. Wysokość skarpy głównej: 2.0 m	10. Nachylenie skarpy głównej: 40°	11. Szczeliny powyżej skarpy głównej: tak	12. Skarpy wtórne: tak
--------------------------------------	---------------------------------------	--	---------------------------

Skarpa główna osuwiska

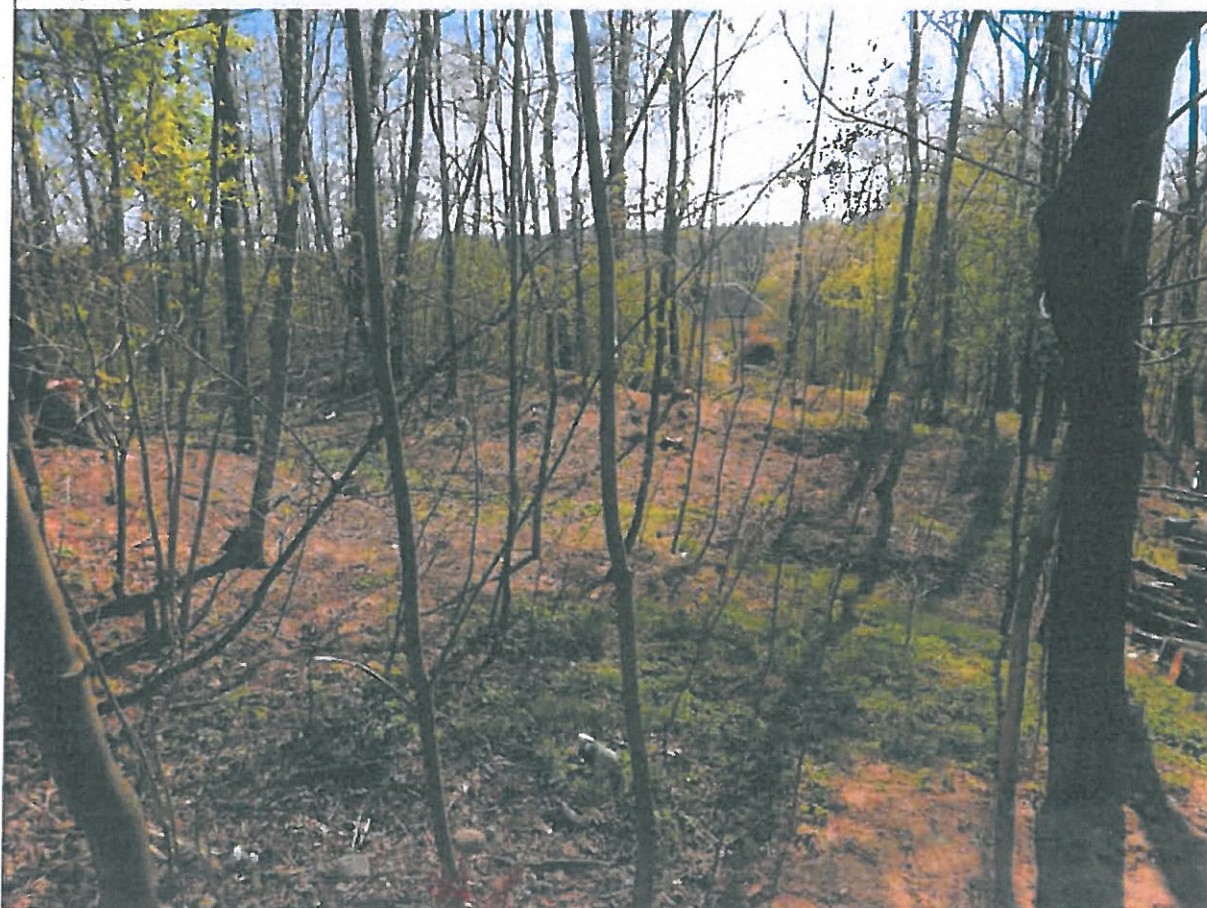
Nierówności poniżej skarpy

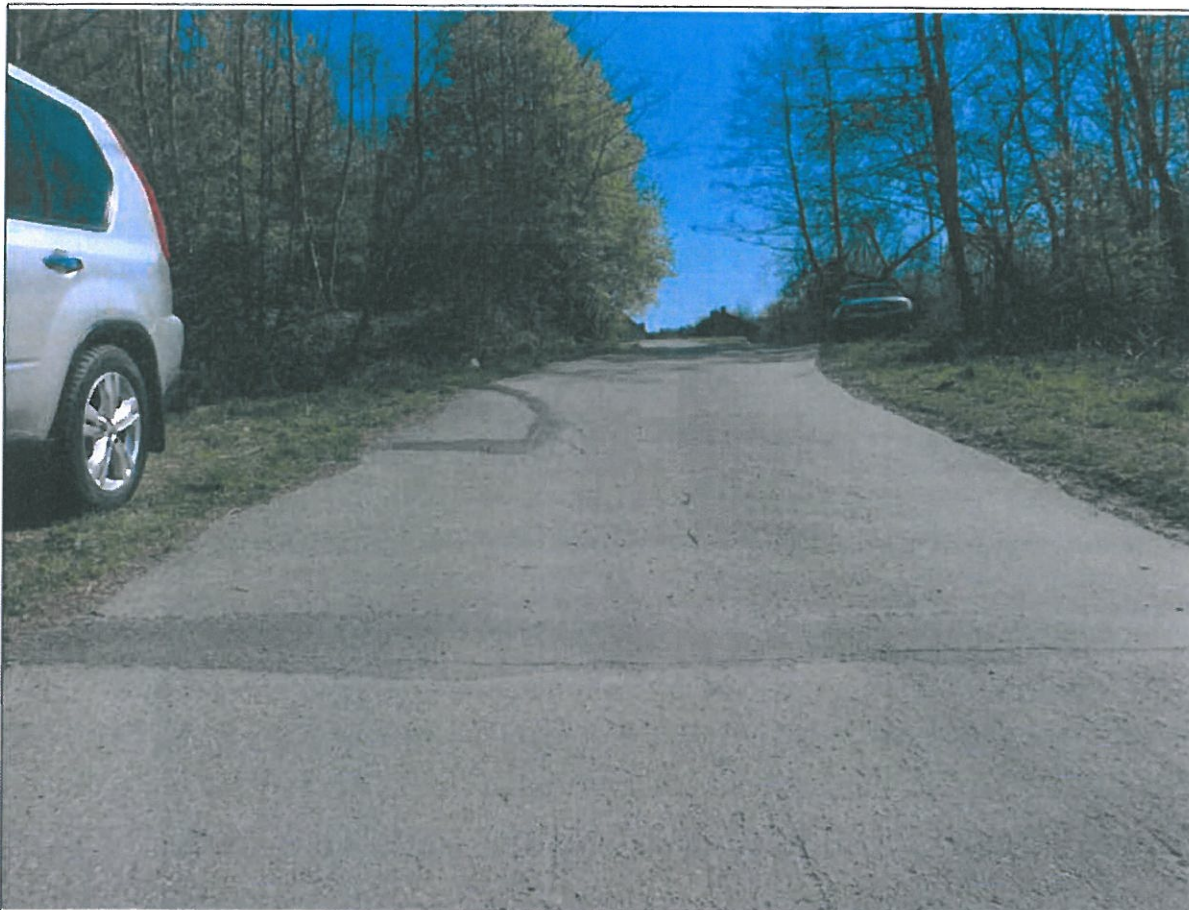
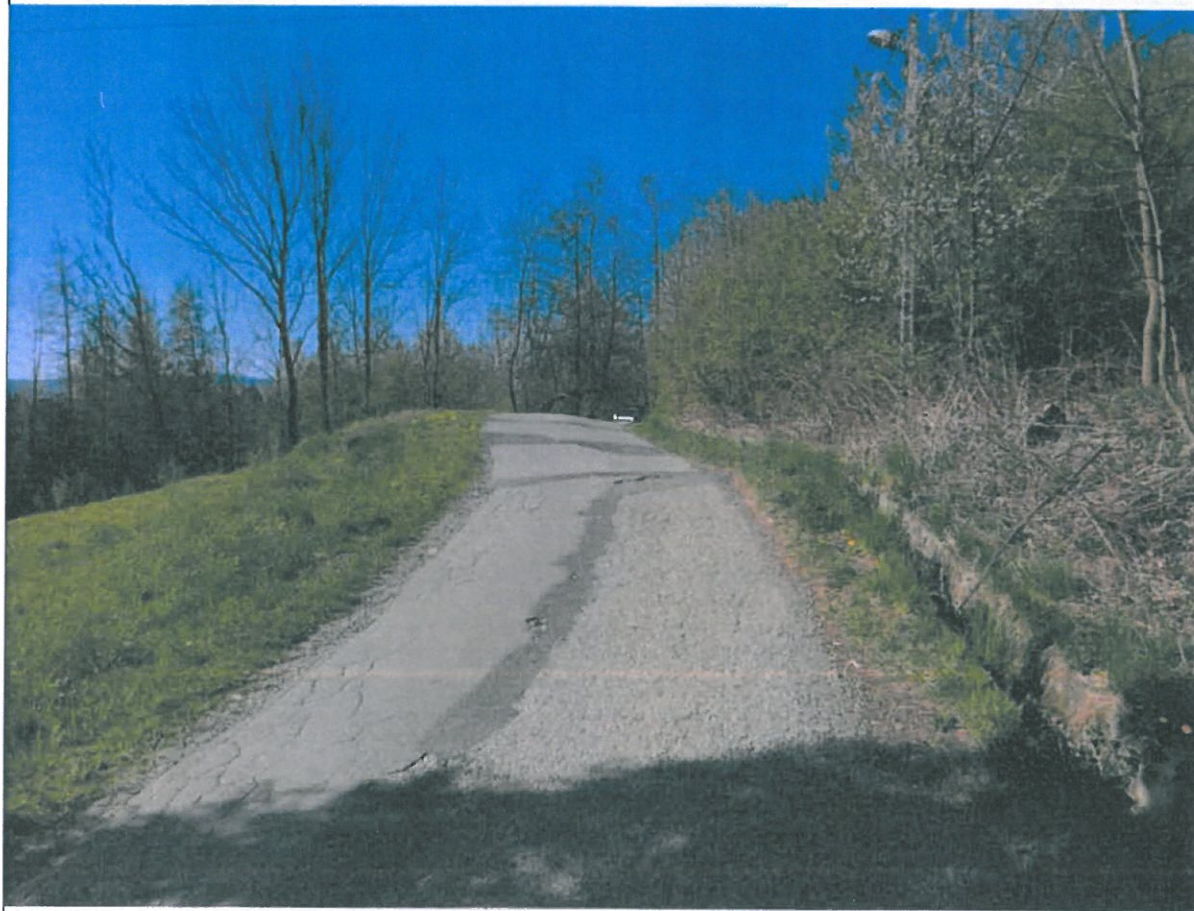
Deformacje drogi gminnej

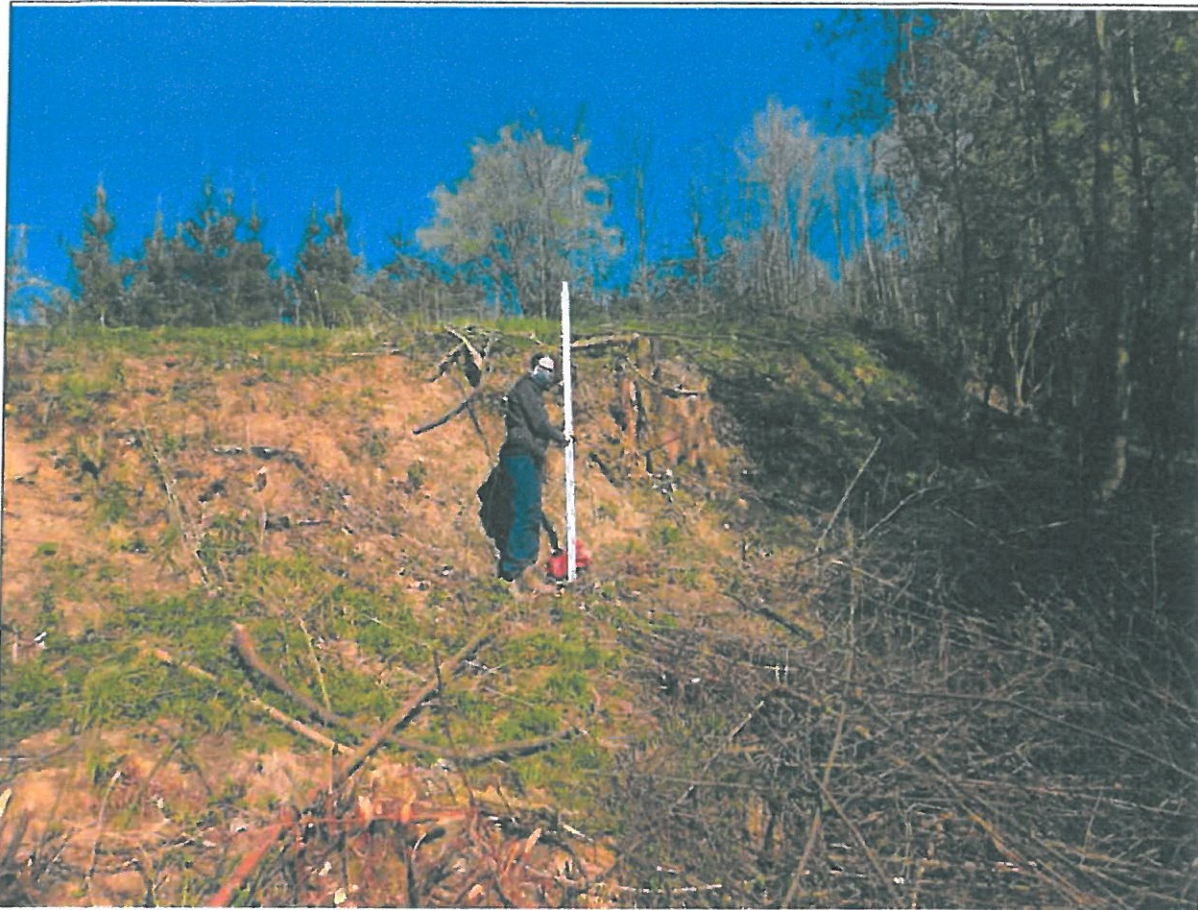
Skarpa boczna osuwiska
