# KARTA REJESTRACYJNA OSUWISKA

1 2 - 6 2 - 0 1 1 - 0 6 7 7 4 8

1. Miejscowość: <b>Nowy Sącz</b>	2. Gmina: <b>Nowy Sącz gm. miejska</b>	3. Powiat: <b>Nowy Sącz</b>	4. Województwo: <b>małopolskie</b>
5. Mapa topograficzna: <b>M-34-90-A-b-2</b>	6. Arkusz SMGP 1:50 000: <b>M-34-90-A    Nowy Sącz (1035)</b>	7. Współrzędne geograficzne: <b>20 ° 42'34.065" E</b>	<b>49 ° 38'32.775" N</b>
8. Kraja geograficzna: <b>Kotlina Sądecka</b>	9. Jednostka tektoniczna: <b>Jednostka magurska</b>	10. Zlewnia: <b>Kretówki</b>	
11. Inne dane lokalizacyjne: <b>Roszkowice; ul. Zdrojowa</b>

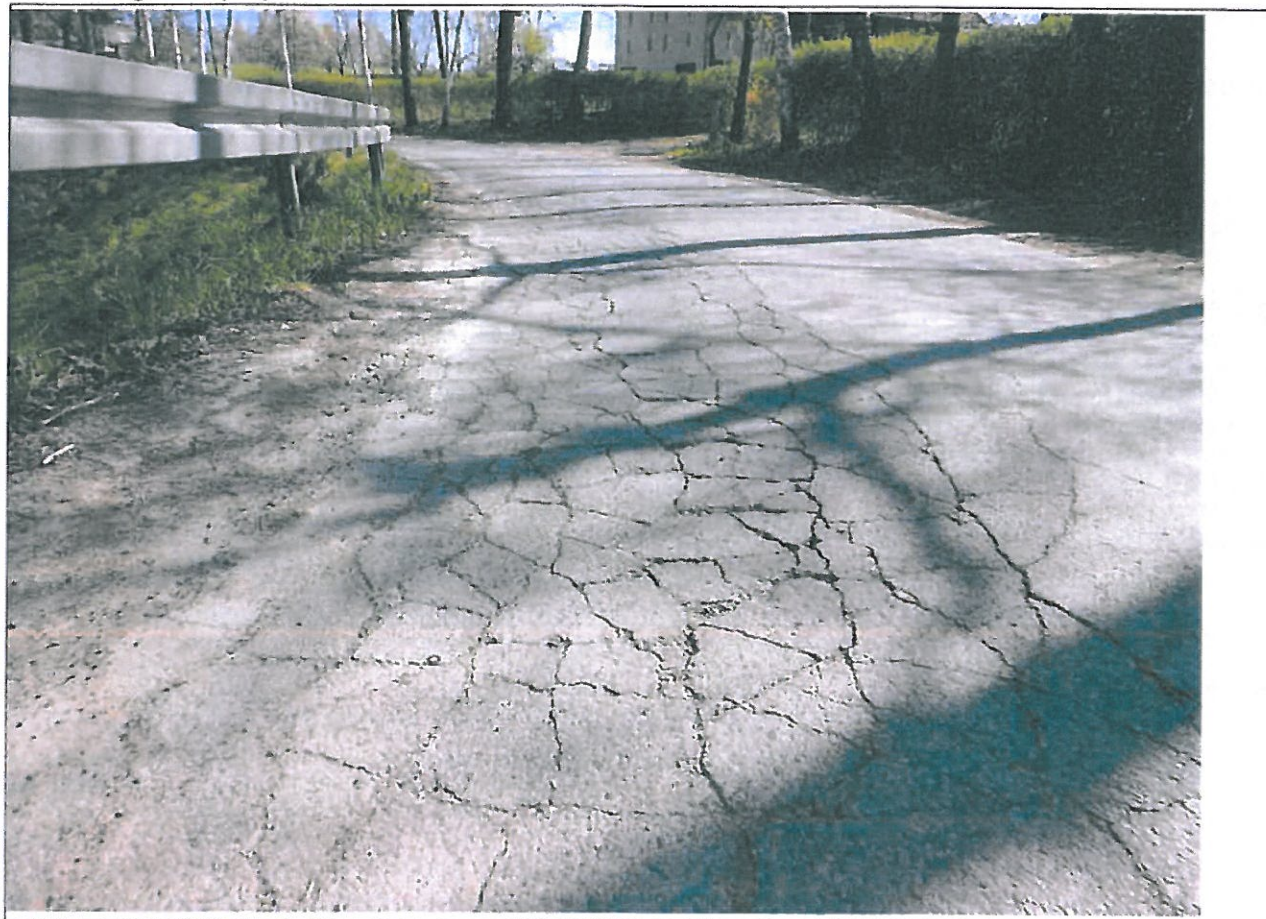
1. Uprawy: <b>Nie stwierdzono</b>	6. Uprawy: <b>Nie występują</b>
2. Zabudowa: <b>Nie stwierdzono</b>	7. Zabudowa: <b>Nie występują</b>
3. Infrastruktura komunikacyjna: <b>obniżenie fragmentu jezdni ul. Zdrojowej</b>	8. Infrastruktura komunikacyjna: <b>w przypadku wznowienia się ruchów możliwe dalsze uszkodzenia lub zerwanie</b>

Obniżona część jezdni

Zabezpieczenie osuwiska jest możliwe. Ewentualne prace stabilizacyjne powinny być poprzedzone wykonaniem dokumentacji geologiczno-inżynierskiej opartej o pełnordzeniowe wiercenia, na podstawie której zostanie określony odpowiedni sposób zabezpieczenia. Przy tym sugeruje się aby jeden z projektowanych otworów wiertniczych zlokalizowany był we fragmencie jezdni objętej osuwiskiem. Zaleca się aby wody z drogi na odcinku powyżej skarpy głównej były odprowadzane poza obszar osuwiska tak, aby nie doprowadzać do dodatkowego nawadniania koluwium.

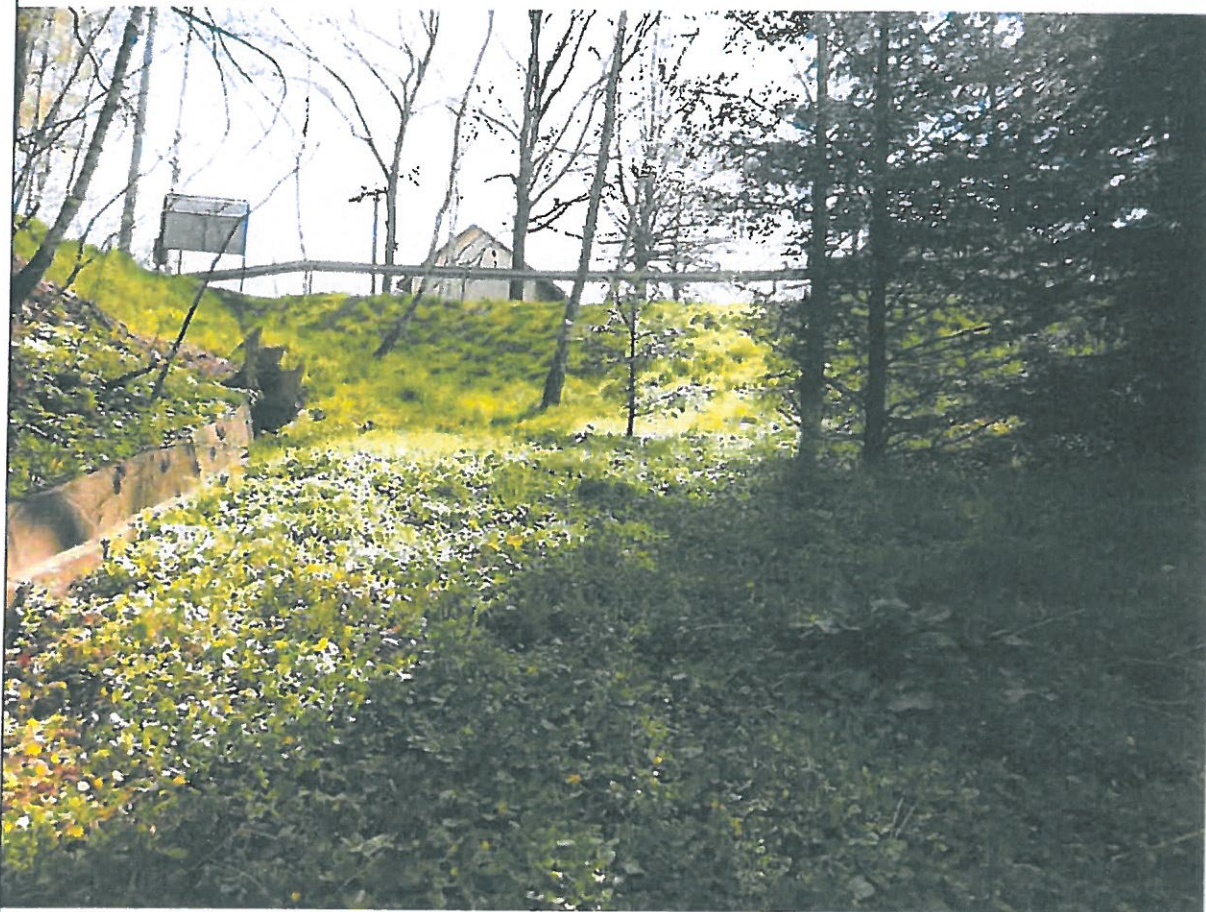
Widok na górną część osuwiska (po lewej stronie korytko odwadniające)

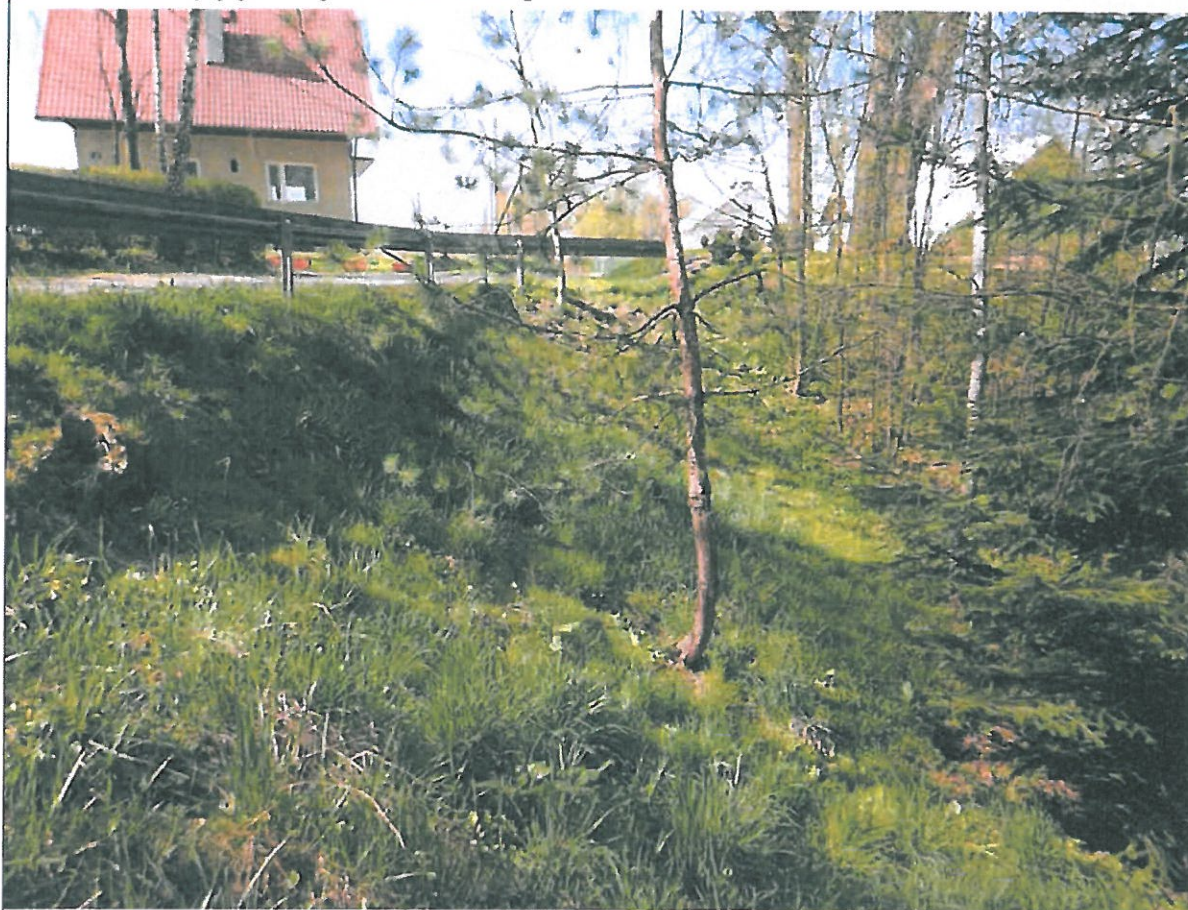
9. Wysokość skarpy głównej: <b>2.0 m</b>	10. Nachylenie skarpy głównej: <b>35°</b>	11. Szczeliny powyżej skarpy głównej: <b>Nie stwierdzono</b>	12. Skarpy wtórne: <b>Nie występują</b>
---	--	---	--

Skarpa osuwiska (część centralna i południowa)
